## Informasi Anatomi Pemeriksaan Pedis Pada Kasus Trauma di Instalasi Radiologi Rumah Sakit Islam Muhammadiyah Kendal

<sup>1,2,3</sup> Program Studi Radiologi Program Diploma Tiga, Universitas 'Aisyiyah Yogyakarta

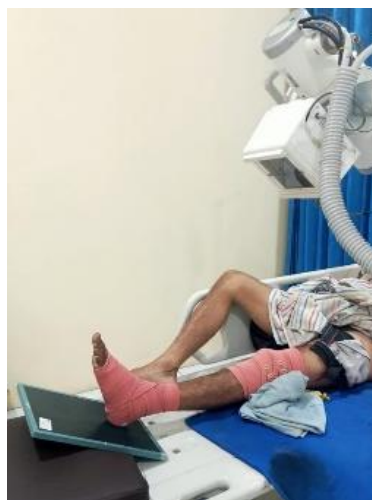
Gambar 1. Teknik pemeriksaan pedis pada kasus trauma TN.R.

Pasien berbaring telentang di atas *bed* dengan kaki di luruskan. Posisi telapak kaki di atas kaset dengan sudut  $35^{\circ}$  antara kaset dan objek, sehingga hanya bagian kalkaneus yang menempel pada kaset. Arah sinar vertikal dengan mengikuti posisi kaset dan central point basis metatarsal digiti III. Hasil radiograf pemeriksaan pedis pada kasus trauma TN. R proyeksi AP penyudutan antara kaset dengan objek  $35^{\circ}$  terdapat pada gambar dibawah ini:

Teknik pemeriksaan pedis pada kasus trauma TN. R. di Instalasi Radiologi Rumah Sakit Islam Muhammadiyah Kendal yaitu hanya menggunakan proyeksi AP dengan penyudutan antara objek dan kaset sebesar  $35^{\circ}$ . Alasan dilakukan penyudutan antara objek dengan kaset sebesar  $35^{\circ}$  yaitu karena pasien yang non kooperatif serta keterbatasan alat fiksasi, sehingga pasien tidak bisa memposisikan kakinya dengan stabil selama dilakukan pemeriksaan. Teknik pemeriksaan pedis pada kasus trauma TN. R. terdapat pada gambar dibawah ini :

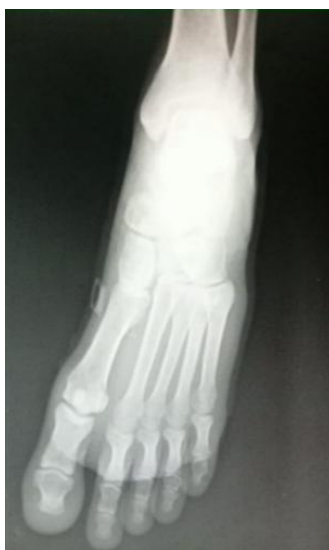
Gambar 2. Hasil radiograf pemeriksaan pedis pada kasus trauma.

Informasi *anatomi* pemeriksaan *pedis* pada kasus *trauma* di Instalasi Radiologi Rumah Sakit Islam Muhammadiyah Kendal. Pada *proyeksi* AP dengan penyudutan antara objek dengan kaset sebesar 35° dinilai sudah mewakili, karena meskipun hanya menggunakan satu proyeksi, struktur tulang seperti metatarsal dan digiti 1–5 pada *pedis* dapat dievaluasi dengan baik. Jika kondisi pasien tidak memungkinkan untuk dilakukan *proyeksi* tambahan, maka *proyeksi* ini sudah cukup untuk memberikan gambaran diagnostik tanpa mengurangi fungsi dari pemeriksaan radiografi itu sendiri. Selain itu, hasil radiograf pada pemeriksaan pedis kasus *trauma* menggunakan proyeksi AP dengan penyudutan antara objek dengan kaset sebesar 35° memperlihatkan tidak terdapat distorsi maupun perubahan bentuk struktur tulang. Hal ini menunjukkan bahwa sudut penyudutan tersebut masih mempertahankan representasi anatomi yang akurat.

Penulis berpendapat bahwa informasi anatomi pemeriksaan pedis pada kasus trauma TN.R. dengan penyudutan antara kaset dan objek 35° di Instalasi Radiologi Rumah Sakit Islam Muhammadiyah Kendal hanya memperlihatkan anatomi phalang dan metatarsal sedangkan anatomi tarsal terutama navicular, cuneiform, medial cuneiform, intermedial cuneiform calcaneus, dan cuboid tidak terlihat. Selain itu, informasi anatomi terdapat distorsi atau perubahan bentuk pada objek. Jika terjadi penyudutan antara kaset dengan objek maka akan terjadi distorsi elongation (pemanjangan) pada hasil radiograf. Pemanjangan ini mengakibatkan pengaburan bahkan menghilangkan tampilan beberapa struktur anatomi radiograf. Dengan demikian, meskipun penggunaan proyeksi anteroposterior penyudutan antara kaset dan objek sebesar 35° dapat memperlihatkan sebagian anatomi namun sangat tidak cocok untuk tujuan mengevaluasi struktur anatomi pedis dengan lengkap terutama pada kasus trauma yang memerlukan visualisasi detail dari komponen tulang dan sendi. Penyesuaian terhadap proyeksi standar seperti yang dijelaskan oleh Lampignano (2018) dan Wahyuni, et al (2018) sangat dianjurkan agar hasil radiograf memenuhi kriteria diagnostik yang optimal dan tidak menimbulkan interpretasi yang keliru akibat distorsi atau ketidaklengkapan informasi anatomi.
